informe18 Proyecto Ríos Cantabria

Autores: Nacho Cloux Pérez
Paloma Fernández Valdor
Ana Gracia Sáiz
Sergio Tejón García
Asociación Red Cambera

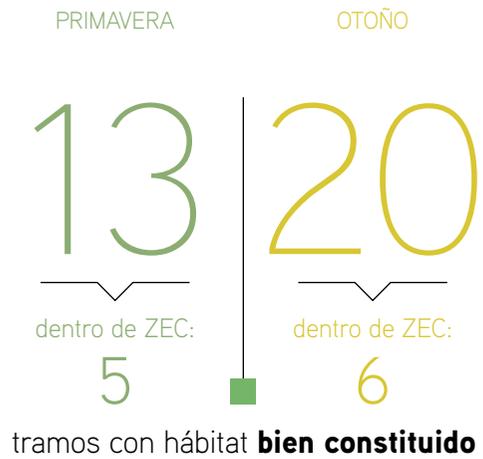
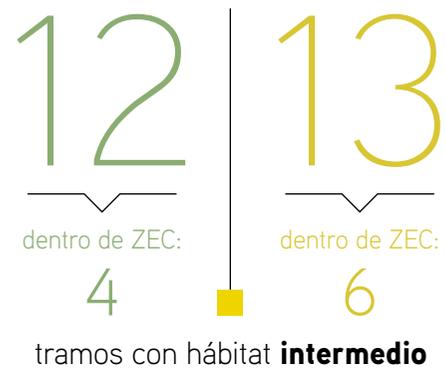
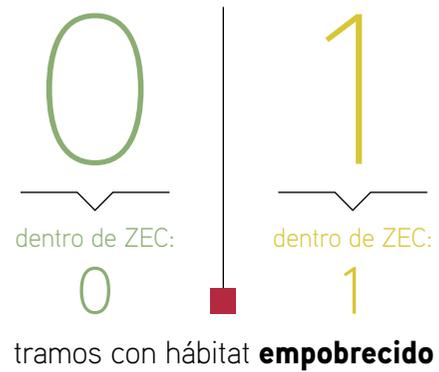
el **cauce**
RESULTADOS 2018

Los resultados del índice de Hábitat Fluvial son muy similares para las campañas de primavera y otoño. En ambas campañas, el número de tramos muestreados con un **hábitat bien constituido supera el 50%**. A su vez, casi una tercera parte de los tramos bien constituidos se encuentran dentro de alguna **Zona de Especial Conservación Fluvial de Cantabria**.

En términos generales, y para ambas campañas, la distribución de los tramos con un hábitat bien constituido se relaciona con las zonas altas y medias de los ríos, mientras que **los tramos bajos presentan un hábitat intermedio**.

Únicamente en otoño se ha detectado un tramo que presenta **un hábitat empobrecido**, y que se corresponde con el Parque El Picón en Piélagos, ubicado dentro del ZEC fluvial del río Pas.

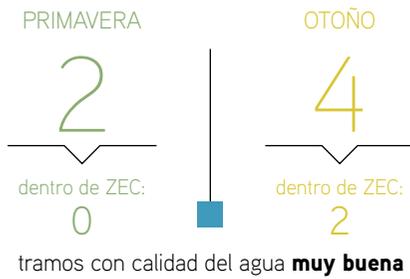
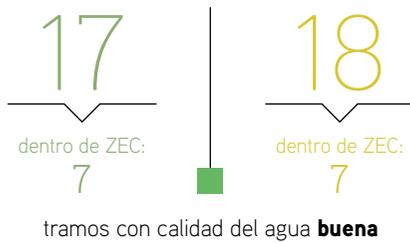
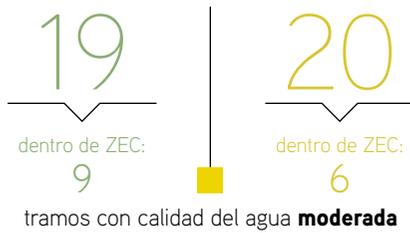
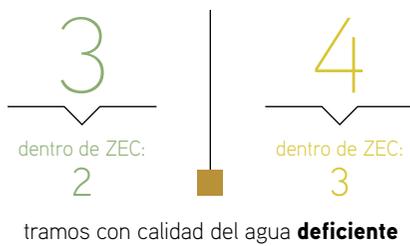
el agua
RESULTADOS 2018
CALIDAD BIOLÓGICA

Los resultados de la calidad biológica del agua son similares para ambas campañas de inspección. En primavera, casi la mitad de los tramos muestreados (46.34%) presentan una buena o muy buena calidad biológica del agua. El resto de los tramos estudiados, se dividen entre una calidad moderada (43.9%), deficiente (7.32%) y mala (2.44%).

Durante la campaña de otoño, los datos de tramos con calidad de agua buena o muy buena se corresponden con menos de la mitad de los estudiados (46.8%), mientras que los tramos con calidad del agua moderada, deficiente y mala aparecen en similar número a los registrados durante la primavera.

Se mantienen las proporciones entre primavera y otoño de los tramos muestreados ubicados dentro de alguna Zona de Especial Conservación Fluvial cántabra.

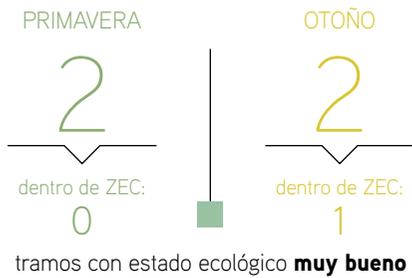
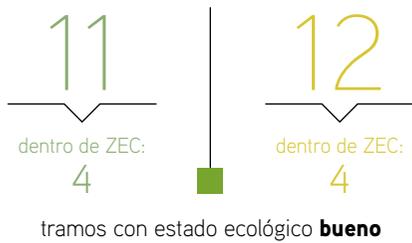
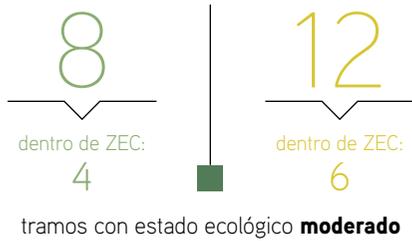
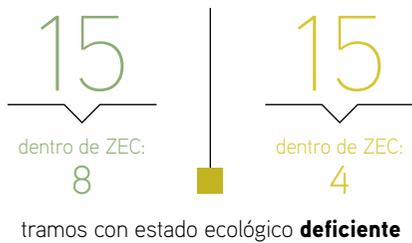
el estado ecológico
RESULTADOS 2018

Los resultados del estado ecológico son similares para ambas campañas de inspección.

En primavera, en torno al 30% de los tramos muestreados presentan un estado ecológico bueno o muy bueno. El resto de los tramos estudiados se dividen entre un estado moderado (19.5%), deficiente (36.6%) y malo (12.2%).

Durante la campaña de otoño, los tramos con un estado ecológico muy bueno o bueno se corresponden aproximadamente con un tercio de los estudiados (29.8%), mientras que los tramos con un estado ecológico moderado, deficiente y malo aparecen en similares proporciones a los registrados durante la primavera.
